**UNIVERSIDAD POLITÉCNICA DE CATALUÑA
DEPARTAMENTO DE CIENCIA E INGENIERÍA NÁUTICAS**

Análisis y comparativa en la gestión del puente en las naves de gran velocidad

**Estudio y propuesta de un método de operatividad durante la
navegación en condiciones de mar adversas**

TESIS DOCTORAL

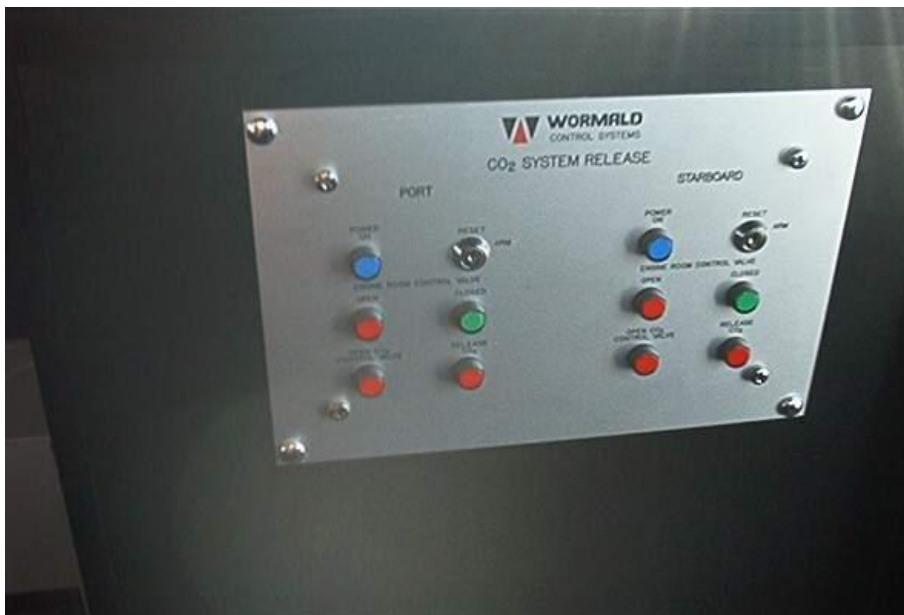
Todo el sistema es operado, por lo general, a partir de un panel remoto de disparo del elemento extintor, el cual, situado en el puente, permite el reinicio o rearmado de todo el sistema, mediante el accionamiento del interruptor correspondiente. En la siguiente figura se presenta un ejemplo de tal panel remoto de disparo del elemento extintor.

Figura 46. Ejemplo de panel remoto de disparo de CO₂.

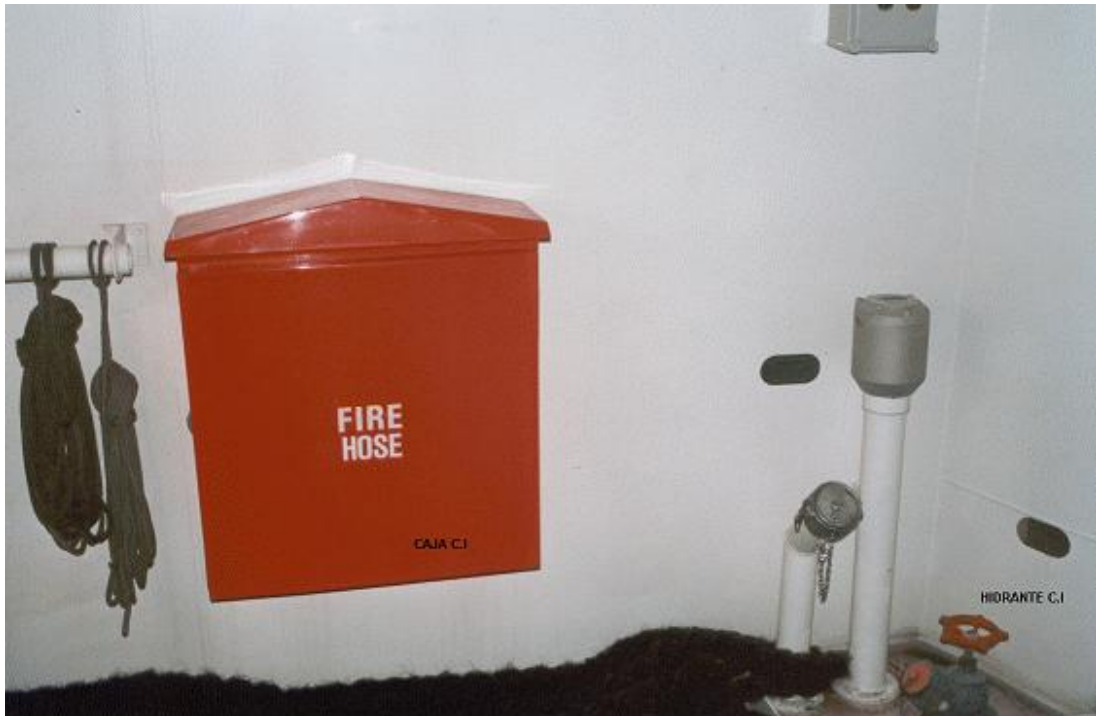
Como podría estipularse, estas cajas son las que permiten una respuesta rápida a un incidente, dados los elementos que contiene y la disposición de los mismos (mangas acopladas y conectadas a la boquilla, indicación de presión instantánea, etc.). No obstante, estos dispositivos son eficaces en tanto la intervención inicial sobre un incidente, luego debiendo ser complementado por otros recursos, según la magnitud del incendio y el plan de acción vigente en el buque. En la siguiente figura se dispone un ejemplo de caja contra incendios.

Figura 47. Ejemplo de caja contraincendios, dispuesta junto al hidrante.

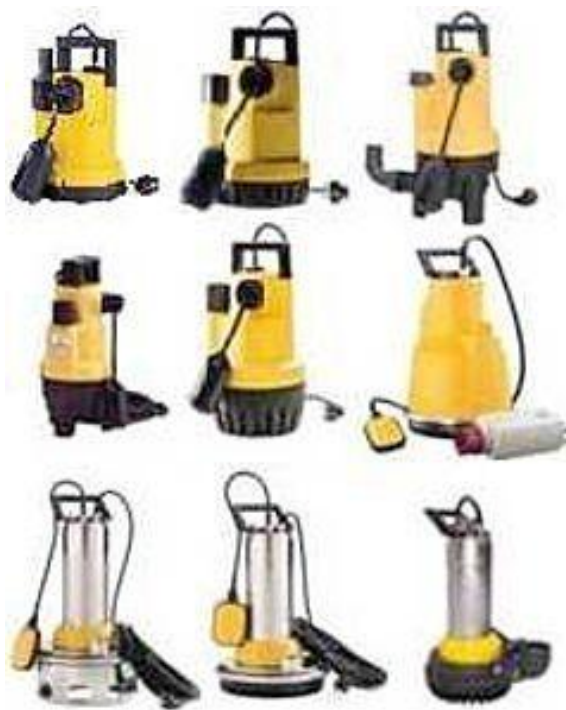
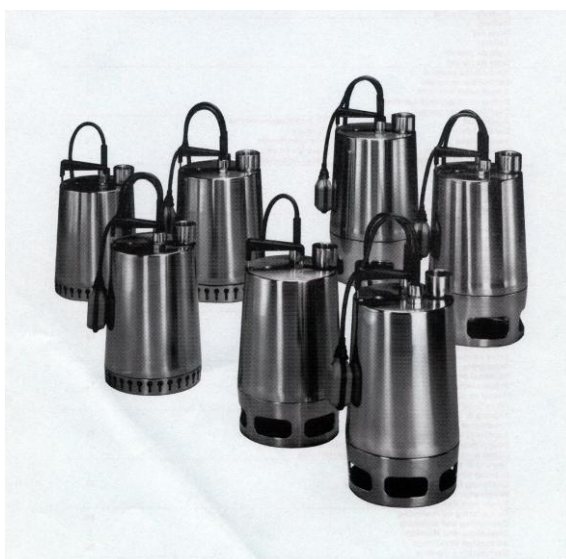
En la siguiente figura se presentan ejemplos de estas bombas principales de achique.

Figura 48. Ejemplos de bombas de sentina principales. Arriba. KSB AMA Drainer Series. Abajo. Grundfos

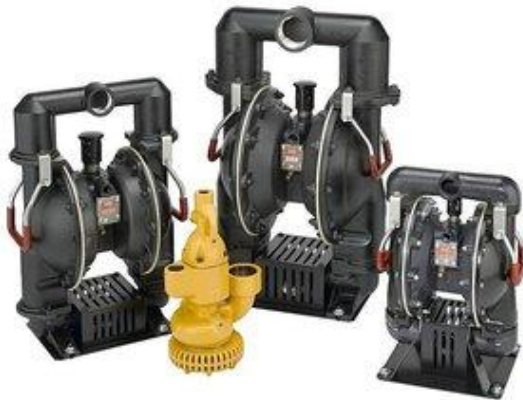
También puede utilizarse una bomba neumática ARO 5090, con capacidad de 95 L/min y presión de 8 kg/cm^2 . La descarga de esta bomba se efectúa, primeramente, a un colector, en el que se pueden hacer distintas combinaciones, como ser: tanque de almacenamiento, directamente a cubierta (a una cuba o pipota) o directamente al mar. La utilización de este sistema de achique como bomba de emergencia se justifica, principalmente, al poseer una manguera portátil, la que es de fácil movilidad y puede conectarse en distintas tomas en la sala de máquinas o la sala de jets. En la siguiente figura se presentan ejemplos de estas bombas neumáticas.

Figura 49. Ejemplos de bombas de sentina de reserva ARO.

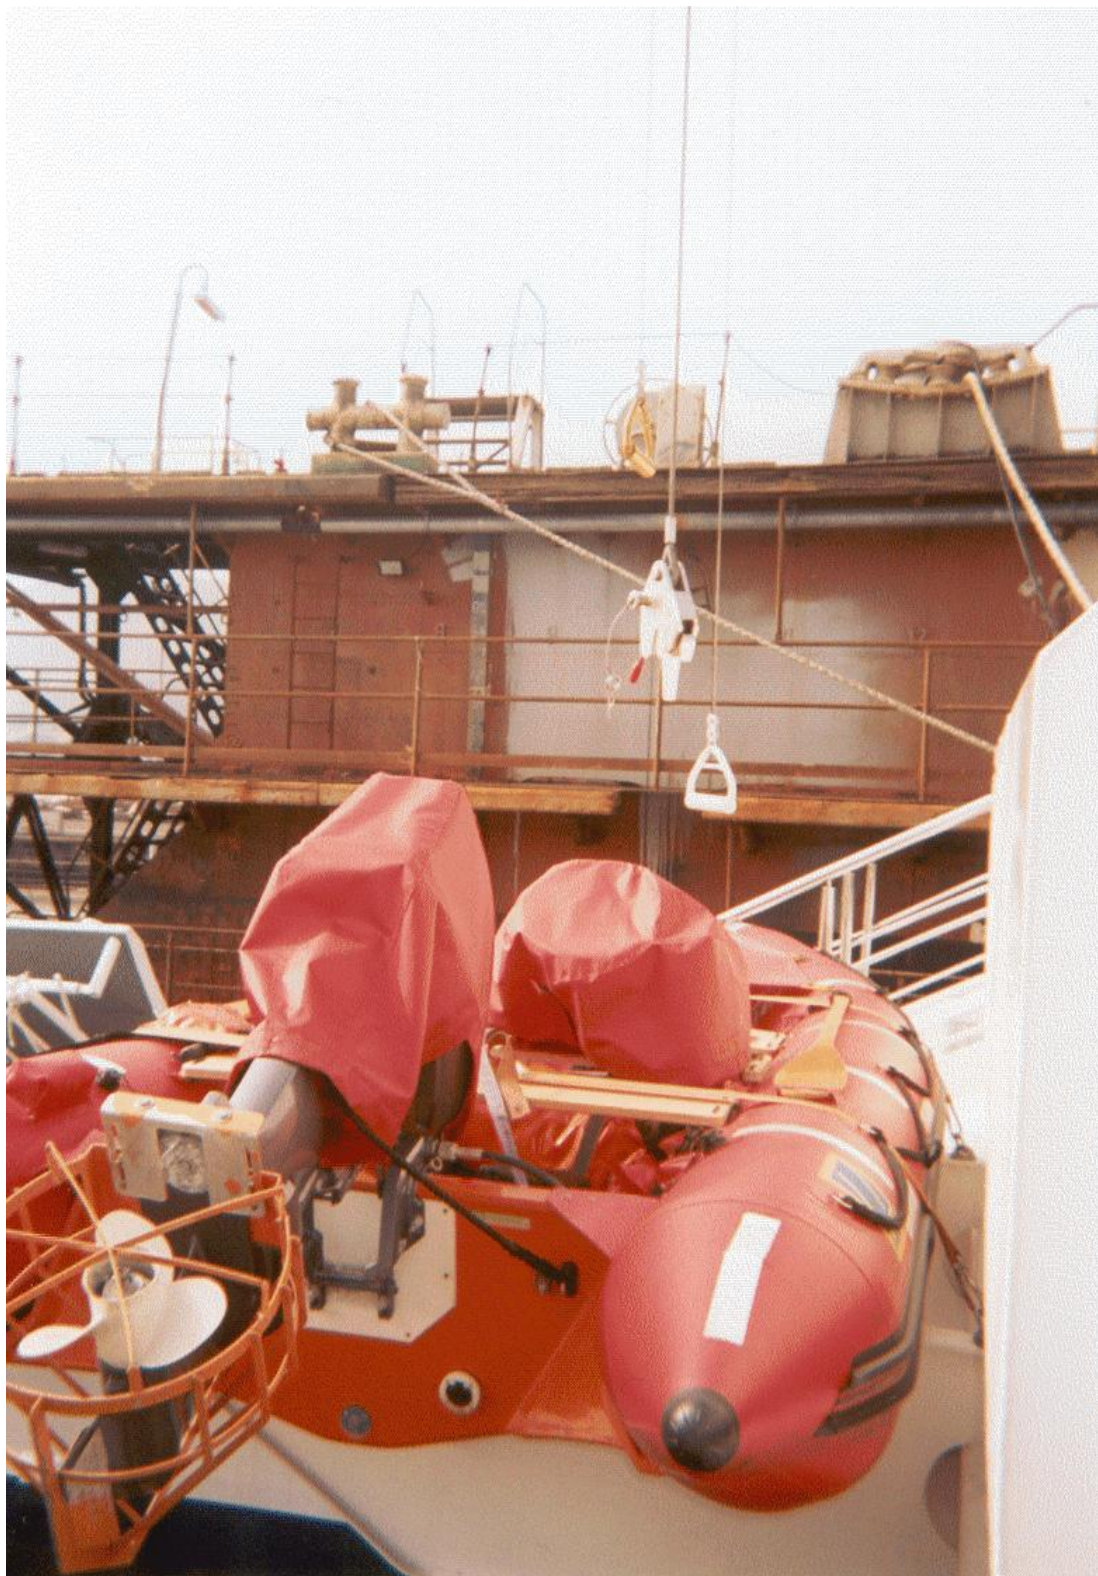
- Botes de rescate: existen distintos tipos de botes de rescate. Para el caso de las NGV, la situación común refiere a aquellos con motor fueraborda, capacidad para 6 personas, dimensiones de 4,20 x 1,85 x 0,91 m y ubicados bajo un pescante radial, en la cubierta de popa de la. En cuanto a la situación donde se ubica el bote, valen las siguientes características:

Figura 51. Ejemplo de bote de rescate (Zodiac Ribo 420).

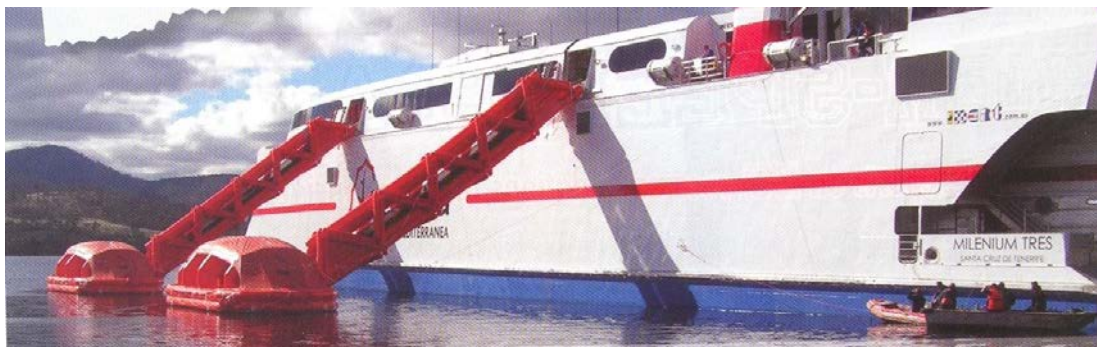
Estas rampas de evacuación autohinchables se utilizan como toboganes cuando se encuentran desplegadas. En la siguiente figura se esquematiza la disposición de las rampas en estado operativo.

Figura 53. Arriba. Esquema que muestra la disposición de las rampas de escape de emergencia en estado operativo. Abajo. Ejemplo del procedimiento.

Cuando no se encuentran operativas, las rampas de escape de emergencia se guardan en cajas ubicadas cerca de las puertas de embarque y desembarque del buque, es decir, a babor y a estribor del salón principal. Para el caso de las cajas de proa, las mismas están estibadas detrás de un panel amovible debajo de los mostradores del área de servicio.

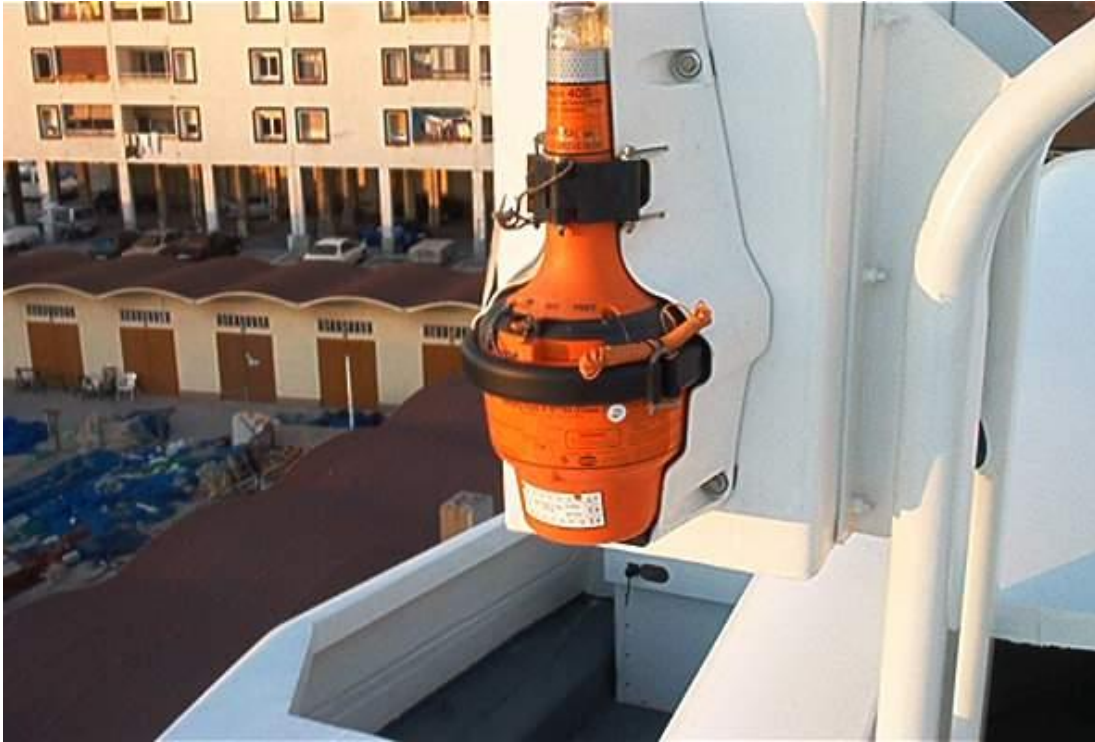
En cuanto al mecanismo de acción, las EPIRBs se liberan automáticamente del sistema de sujeción cuando son sumergidas a 2-4 m, luego flotando en la superficie y comenzando la transmisión de la señal de localización. Esta transmisión encuentra límites en las siguientes condiciones: agotamiento de la batería del dispositivo, extracción del mismo del agua, inversión de la posición o apagado del elemento. En la siguiente figura se muestra un ejemplo de estos dispositivos.

Figura 54. Ejemplo de EPIRB.

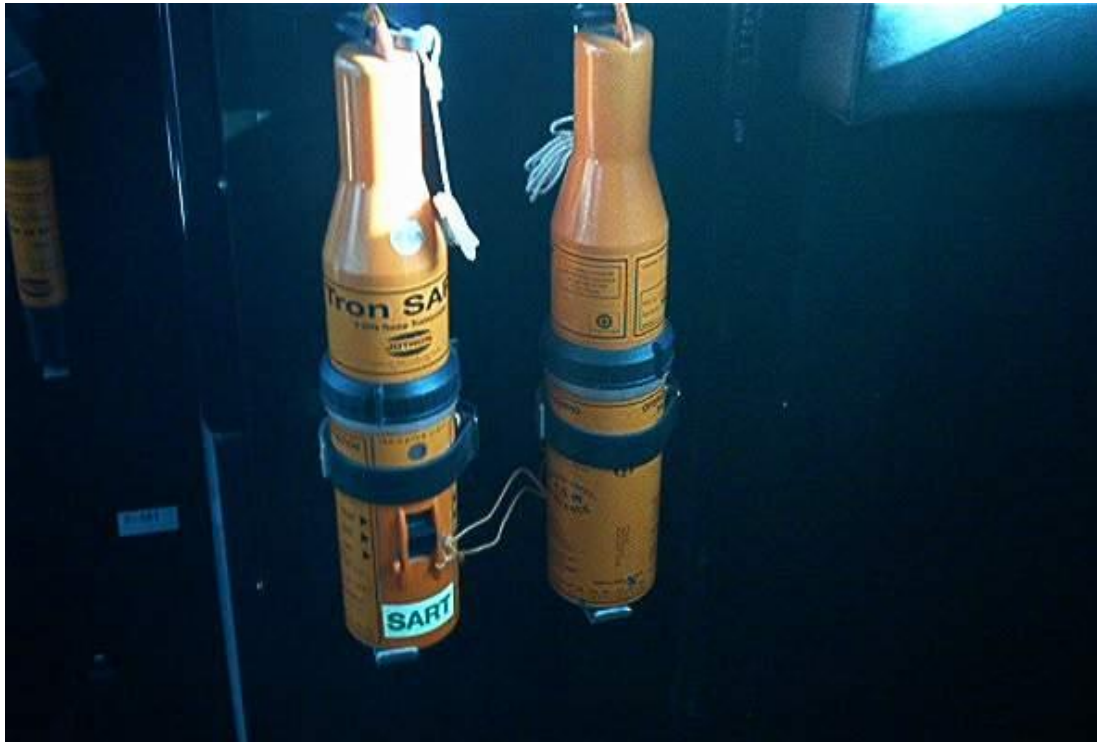
mejor posicionamiento vertical, mayor es el alcance. En la siguiente figura se presenta un ejemplo del SART.

Figura 55. Ejemplo de SART.

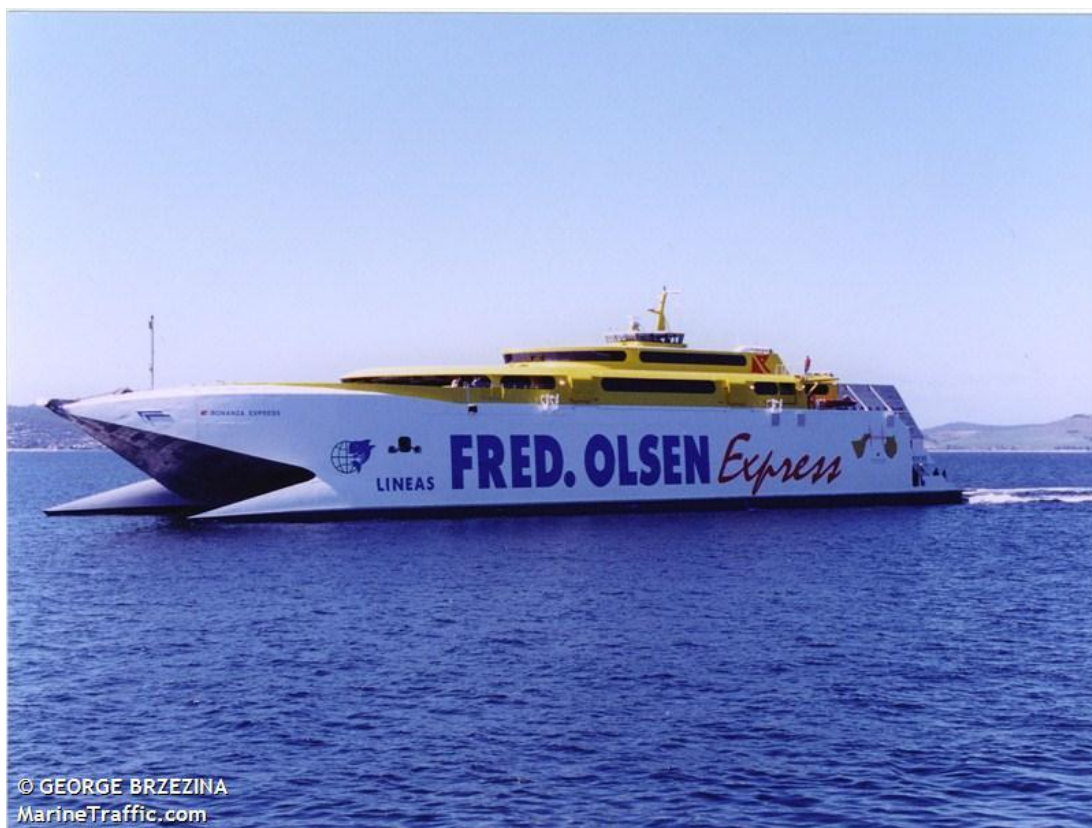
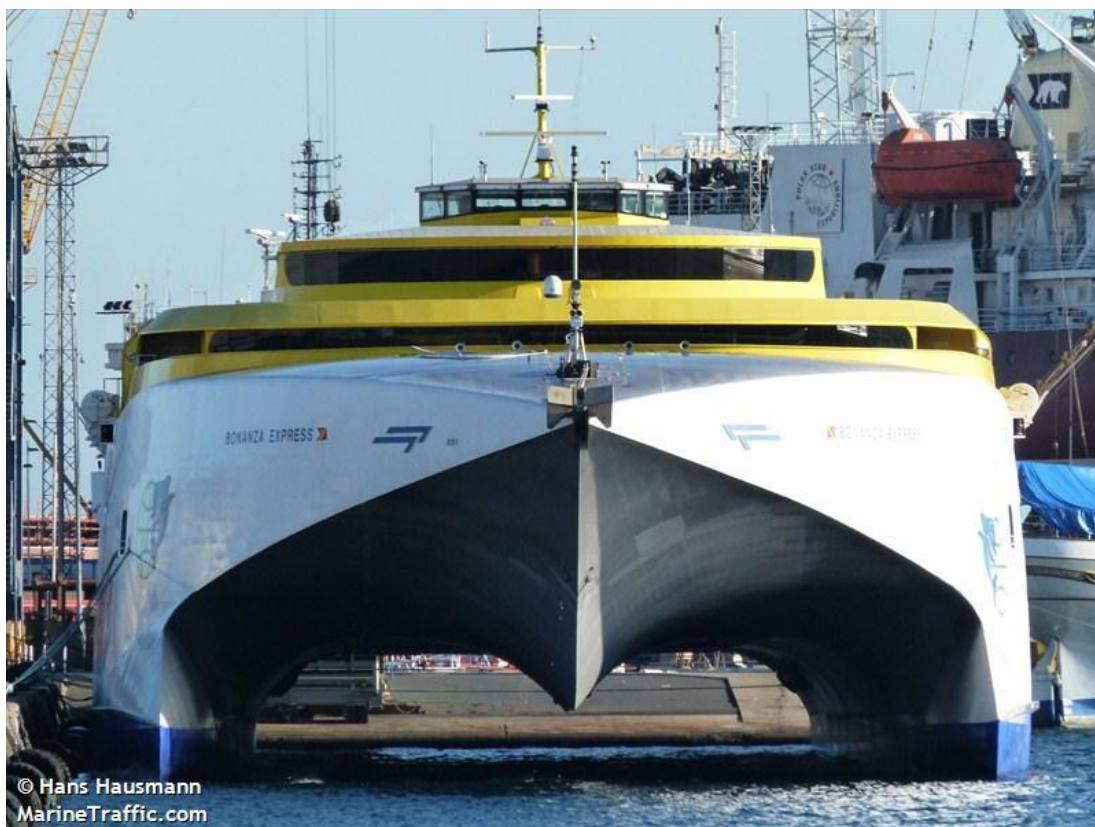
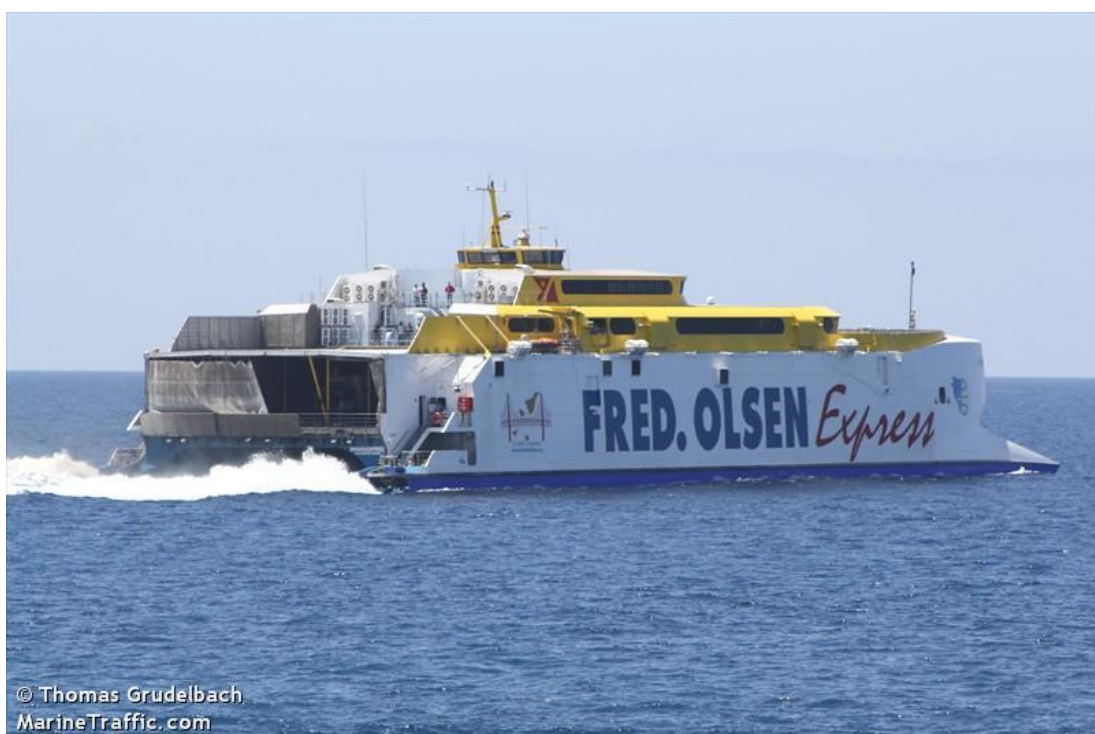
- Tipo de buque: catamarán *Wave Piercing* de gran velocidad, con casco central en el extremo de la proa que, usualmente fuera del agua, aporta desplazamiento adicional para evitar pantocazos en condiciones extremas de cabeceo, según se observa en la siguiente figura.

Figura 82. Imágenes del Bonanza Express.

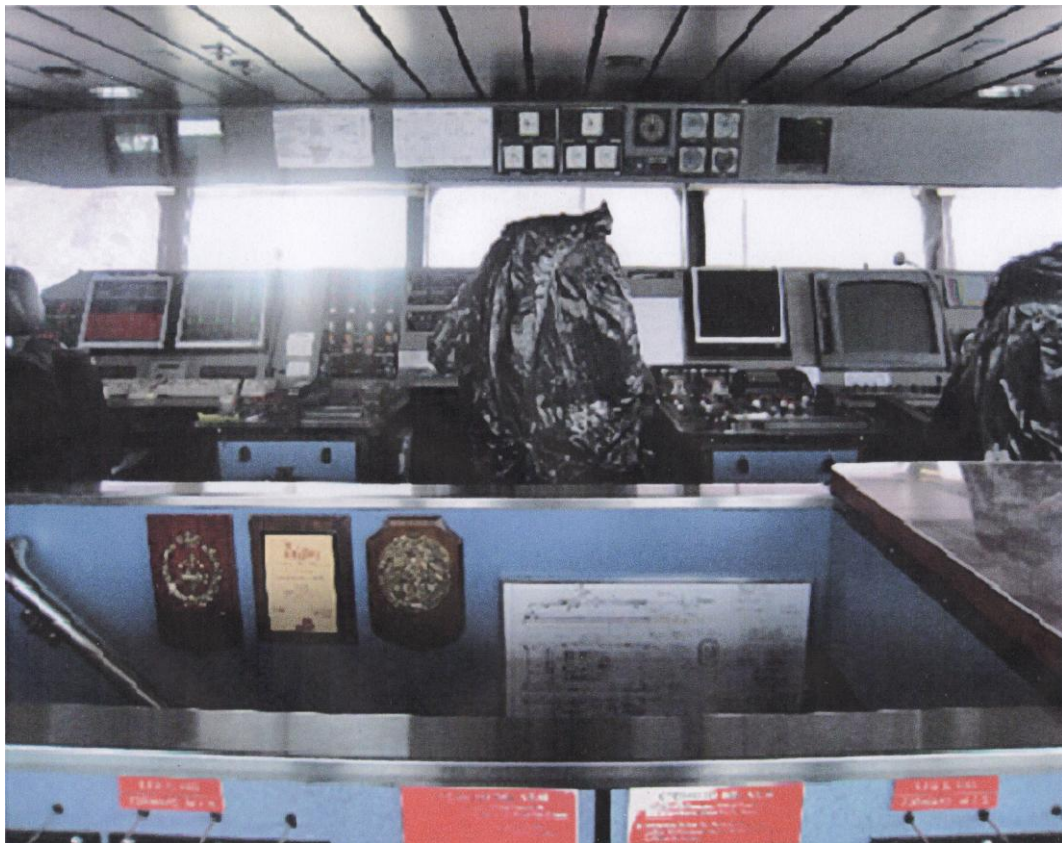
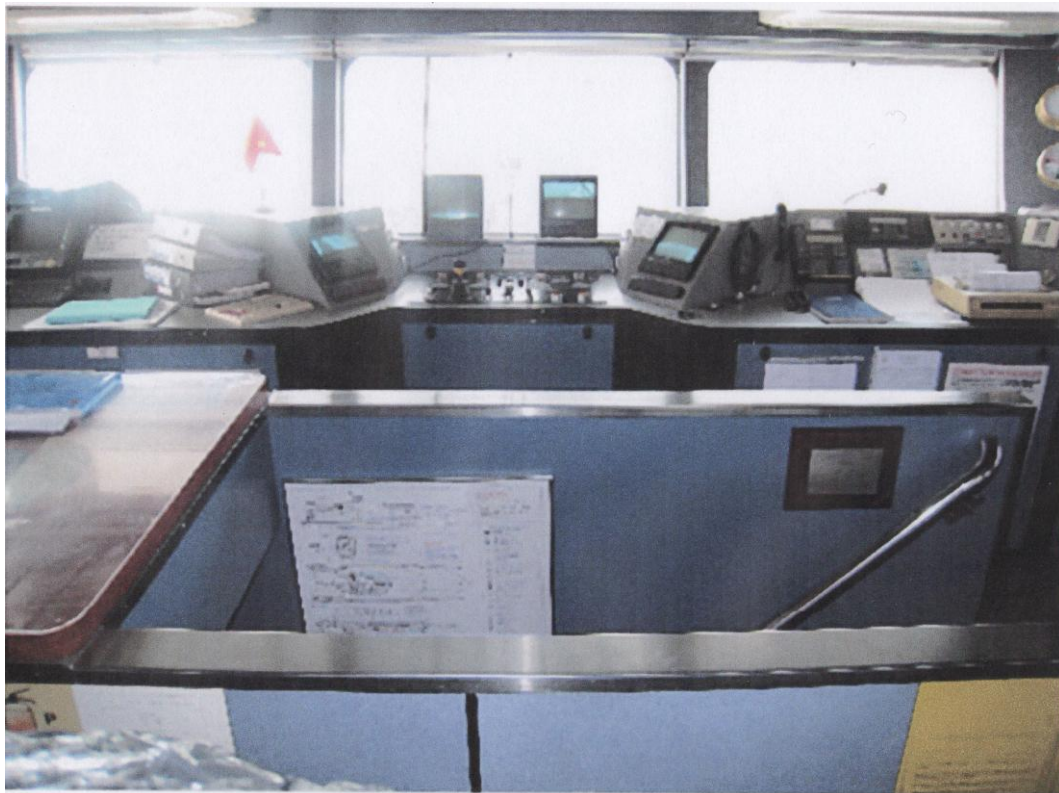
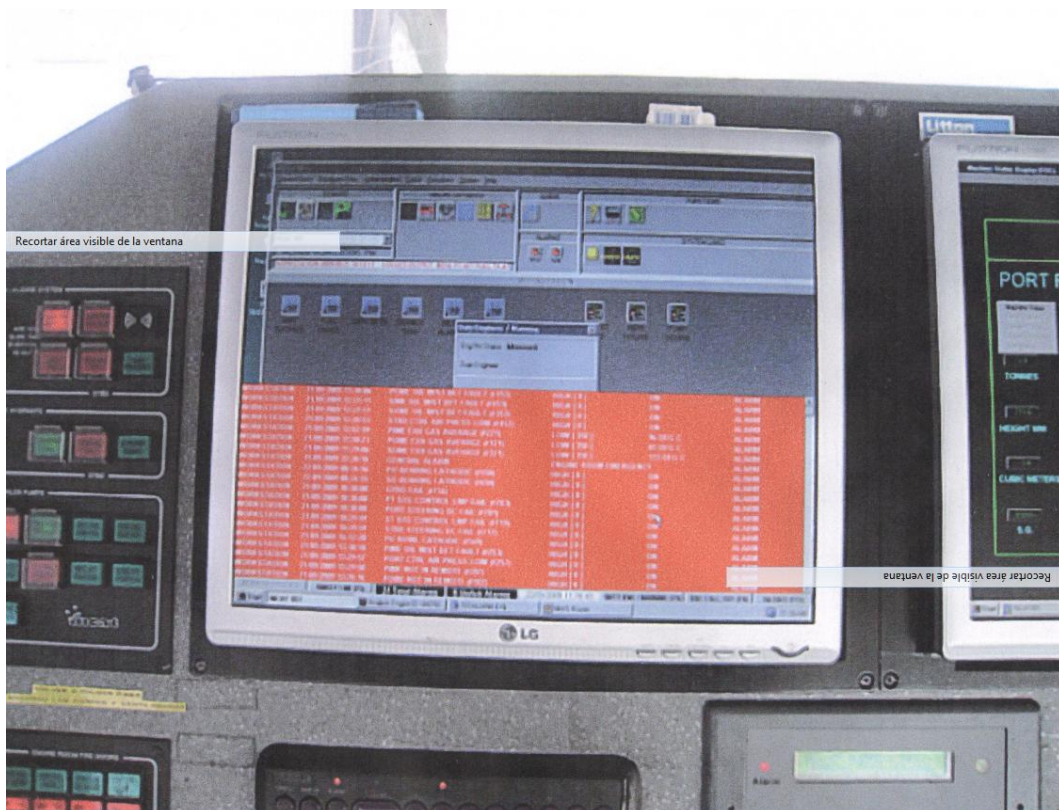
Registrador de datos de la travesía (VDR) cuya función es grabar todos los datos sobre navegación y conversaciones en el puente de gobierno. En la siguiente figura se presentan las consolas de navegación y maniobra, y el monitor del sistema ISIS del Bonanza Express.

Figura 83. Arriba. Vista general de la consola de navegación del Bonanza Express. Medio. Vista general de la consola de maniobra. Abajo. Monitor del sistema de alarma ISIS.

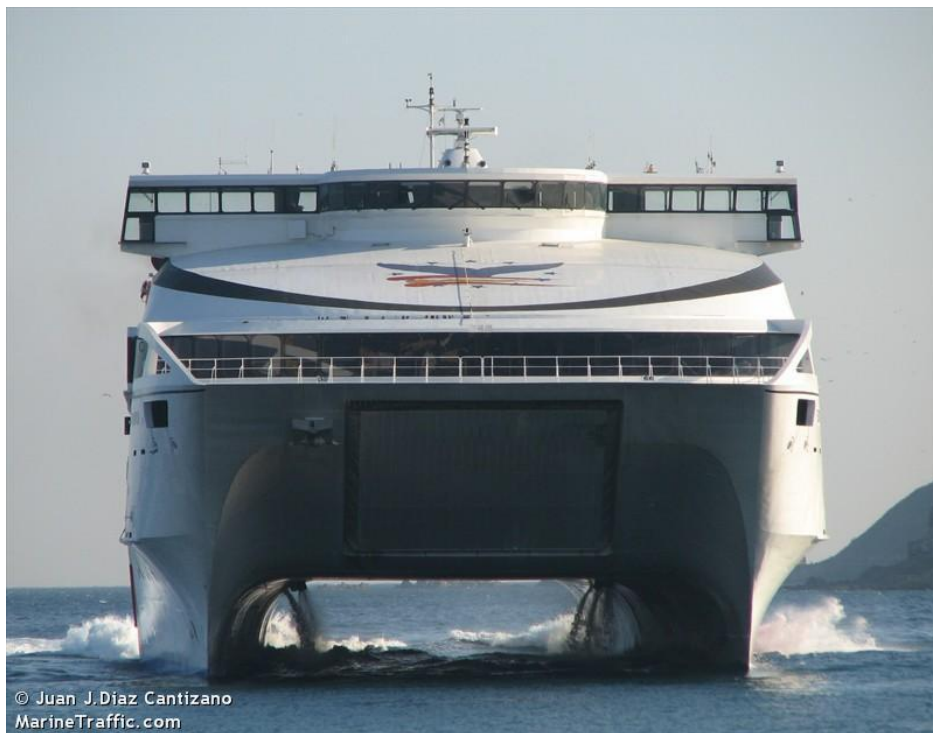
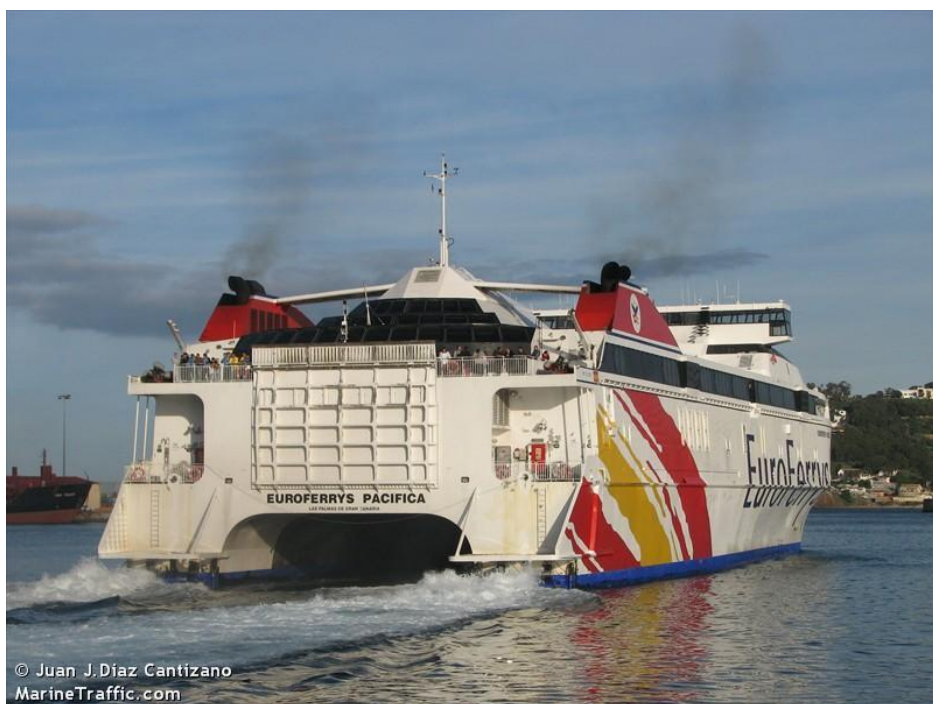
Figura 91. Imágenes del Euroferrys Pacífica.

- Tipo de buque: catamarán de gran velocidad, dedicado al transporte de carga rodada y de pasaje, con un casco central usualmente fuera del agua, favoreciendo así la estabilidad en condiciones de cabeceo, según se aprecia en la siguiente figura.

- Bandera: España.
- Constructor: Austral Ships Pty. Ltd.
- Año de construcción: 2001.
- Propietario: Acciona Transmediterránea, S. A.
- Puerto de registro: Las Palmas de Gran Canaria.
- Transporte: pasajeros (máximo de 955 personas, incluyendo la tripulación) y carga rodada (total de 251 vehículos).
- Velocidad máxima: 37 nudos.
- Material del casco: aluminio.
- Eslora total: 101,00 m.
- Eslora entre perpendiculares: 86,10 m.
- Manga total: 26,65 m.
- Calado máximo: 4,31 m.
- Arqueo bruto: 8766.
- Propulsión: 4 propulsores por chorro de agua KaMeWa 125 SII, logrando una potencia máxima de 4x 7200 kW.
- Rutas de servicio: Algeciras-Ceuta.

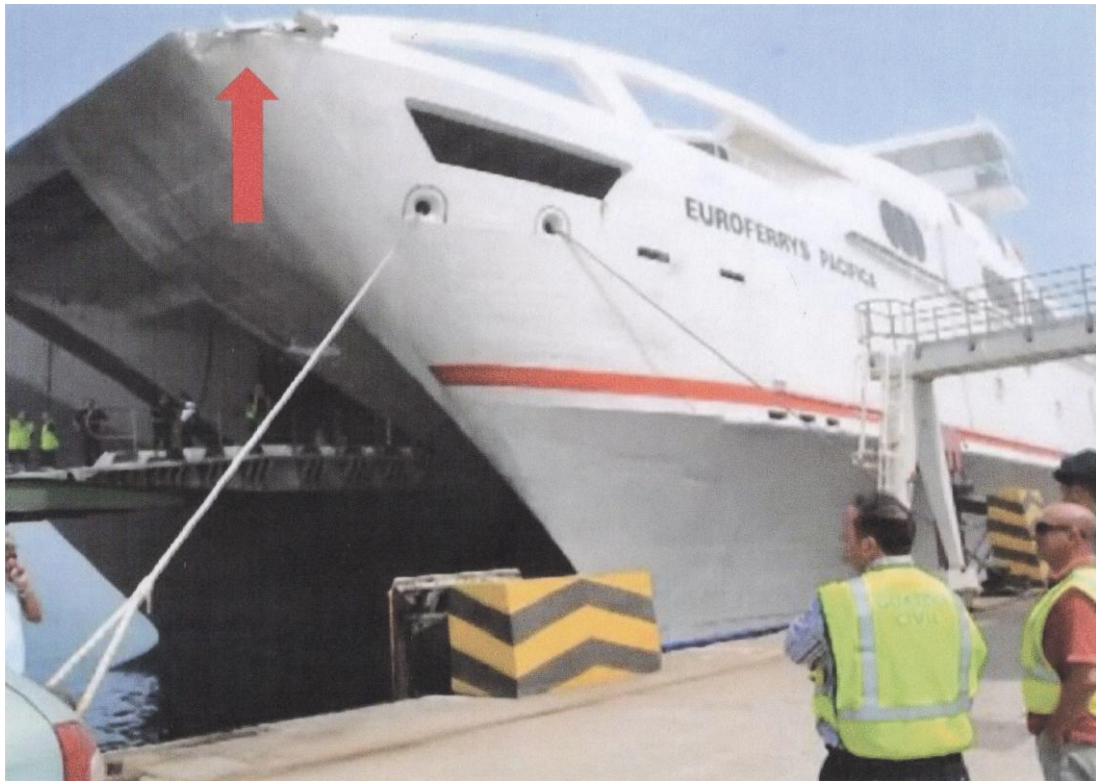
Figura 95. Daños en el casco del catamarán Euroferrys Pacífica.

Asimismo, se hallaron daños en el casco de la embarcación, los cuales no afectaron la estructura de la misma (ver siguiente figura): la mayor energía del impacto fue absorbida por la estructura de soporte de la pasarela, la cual se deformó al impactar contra el edificio.

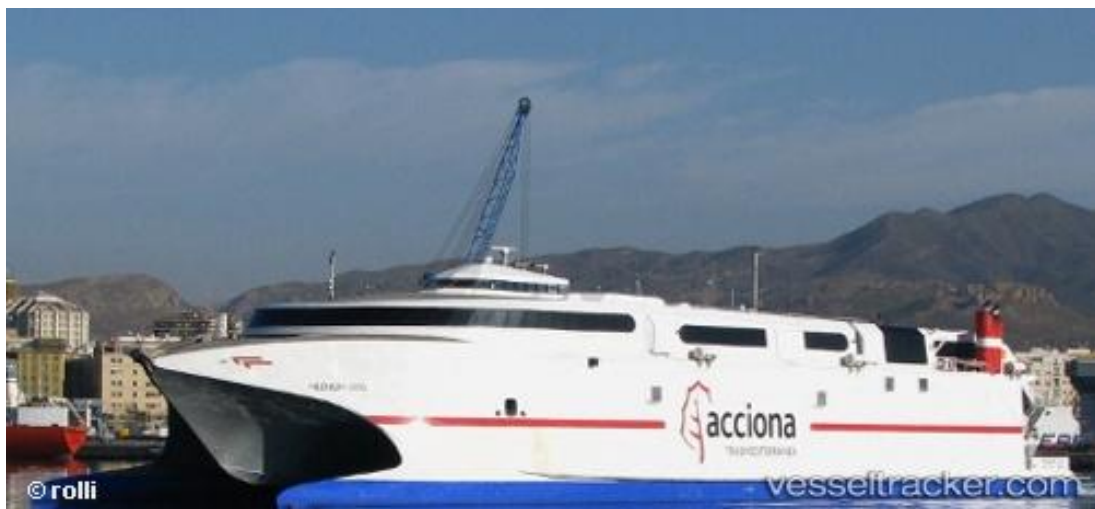
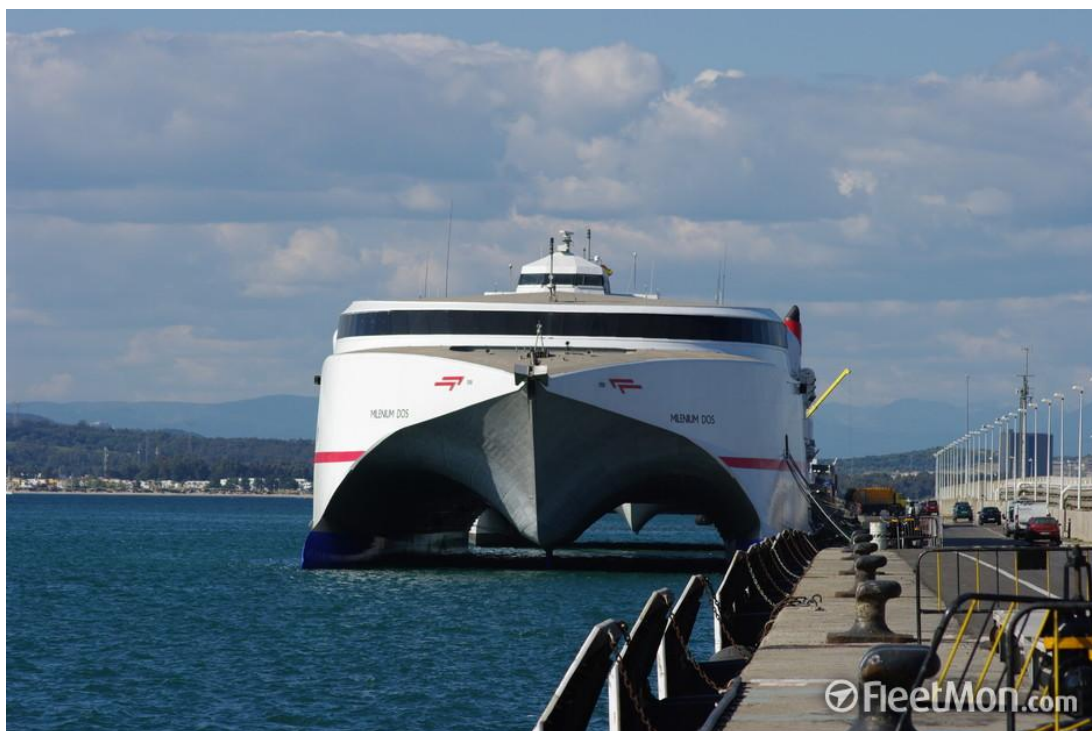
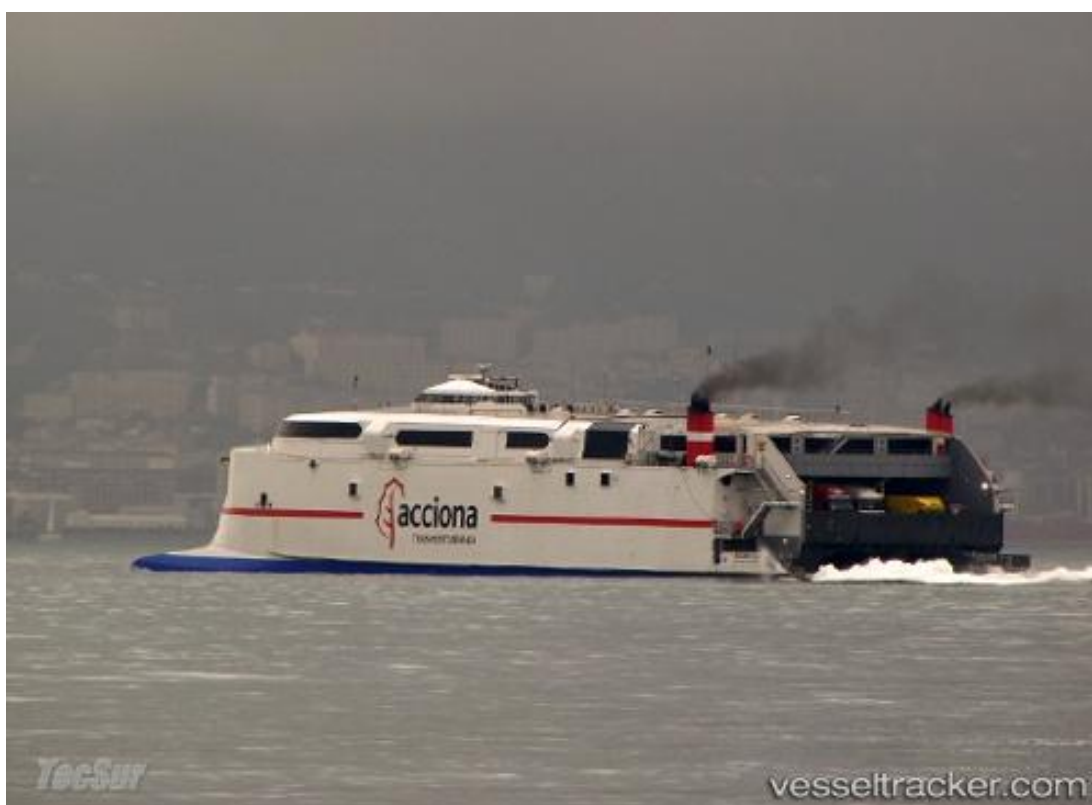
Figura 99. Imágenes del *ferry* de gran velocidad Milenium Dos.

- Tipo de buque: *ferry* catamarán de gran velocidad, con un casco central en el extremo de la proa usualmente fuera del agua, lo que facilita los efectos de condiciones extremas de cabeceo, según se aprecia en la siguiente figura.

- Constructor: Incat Tasmania Pty. Ltd.
- Año de construcción: 2003.
- Propietario: Acciona Transmediterránea, S. A.
- Explotador: Millatres 2003, S. L.
- Puerto de registro: Santa Cruz de Tenerife.

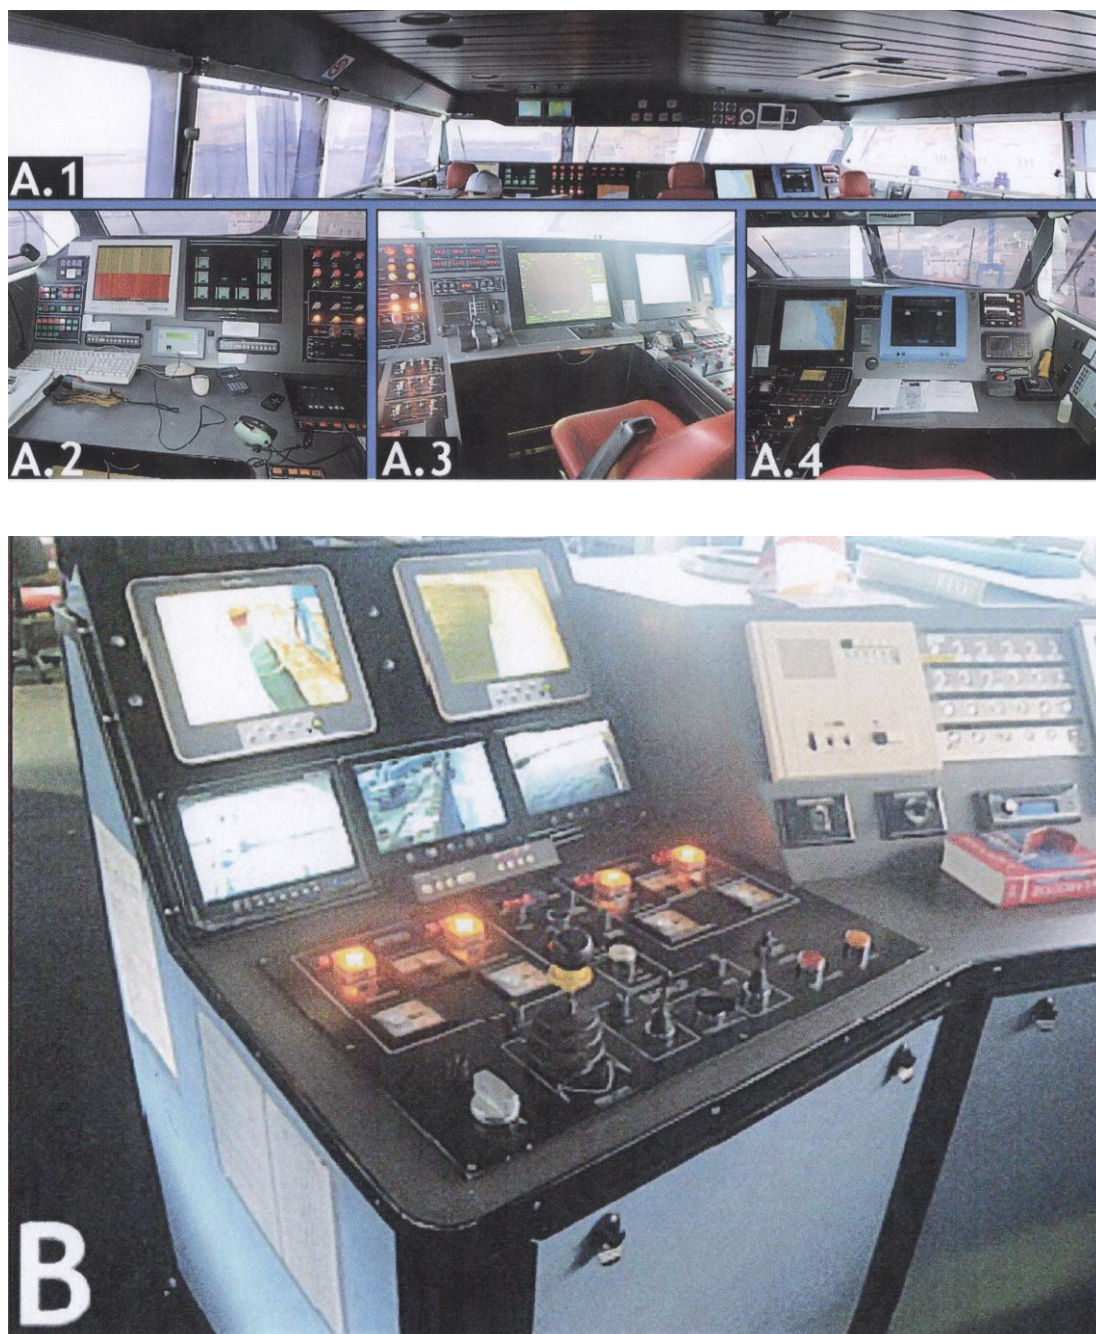
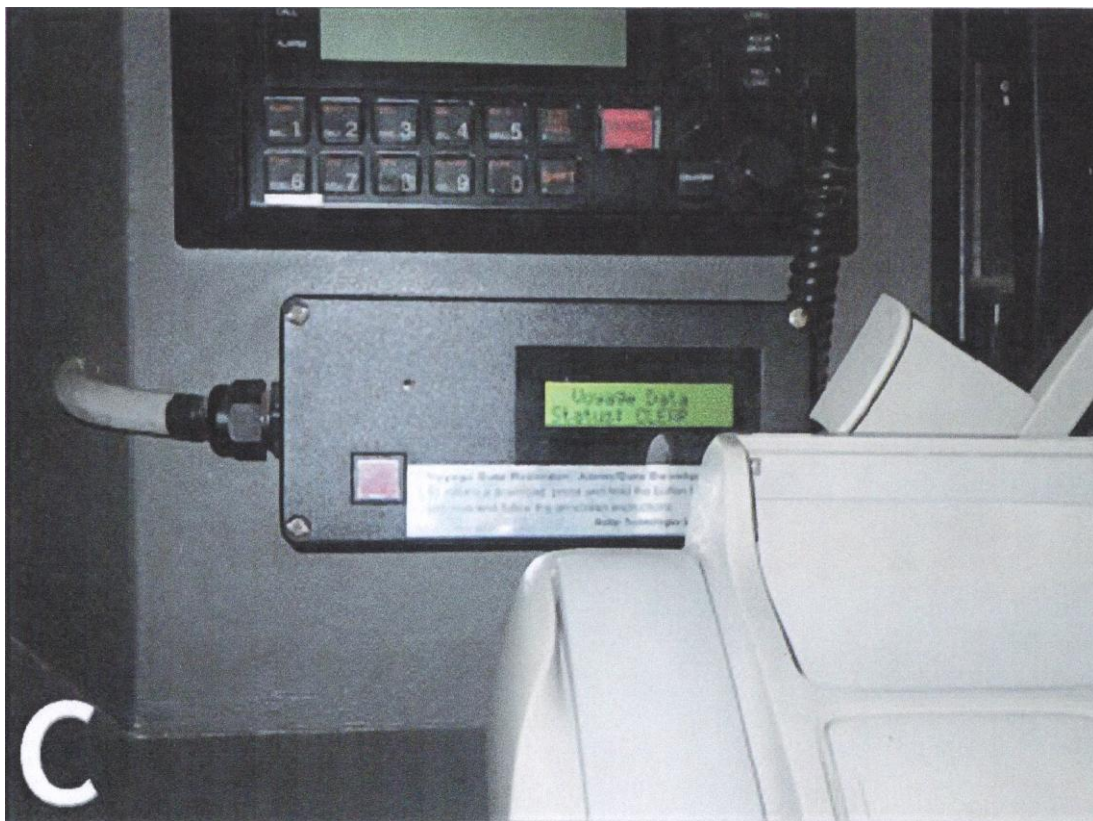
- Puente de gobierno: posee un puente de supuesta adecuada ergonomía disposicional, los puestos del primer oficial de máquinas, el capitán y el primer oficial permitiendo un acceso cómodo a la información y los mandos. La visibilidad desde el puente es superior a los 90° a cada banda. Por su parte, el puente posee una consola de maniobras (cámaras de video, sensores y mandos de tipo *joystick*), una zona de comunicaciones, una consola para el VDR en la banda de estribor. En la siguiente figura se presentan las distintas características del puente del *ferry* Milenium Dos.

Figura 100. Distribución del puente de gobierno del *ferry* Milenium Dos. (A.1.). Vista general del puente. (A.2.). Puesto del primer oficial de máquinas. (A.3.). Puesto del capitán. (A.4.). Puesto de primer oficial. Medio (B). Consola de maniobras. (C). Consola del VDR.

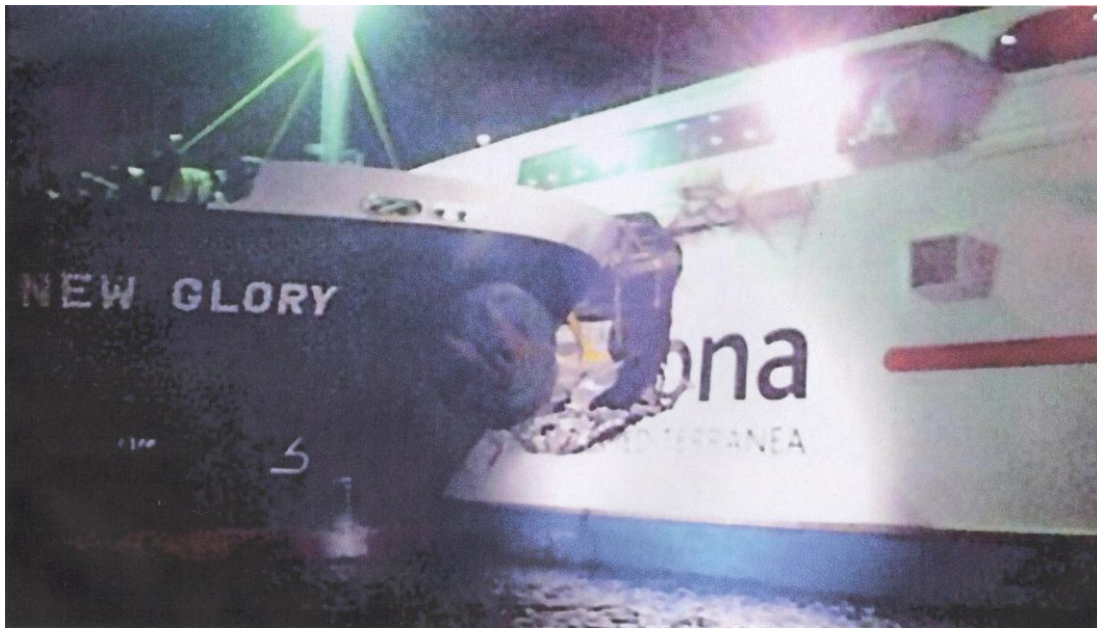
Figura 102. Separación de los buques Milenium Dos y New Glory mediante un B/R.

B/R Luz de Mar, lográndola al día siguiente al tirar por la aleta de estribor del granelero (previamente llenado del pique de proa al 50%) (ver siguiente figura).

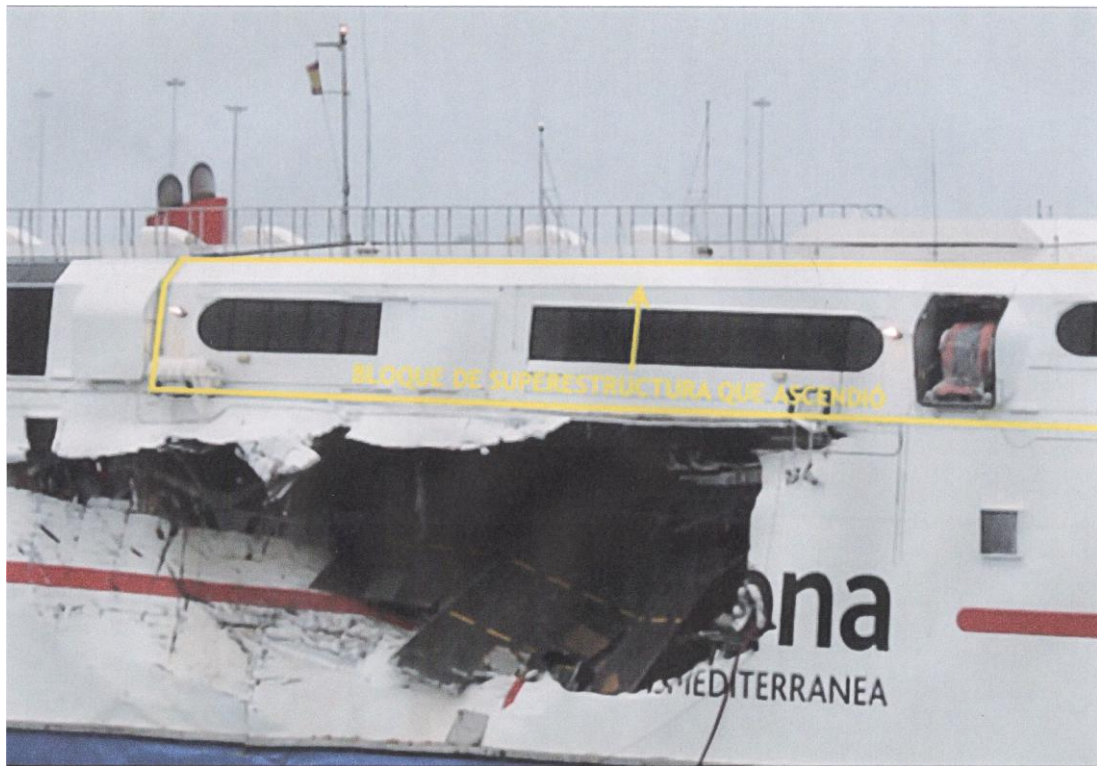
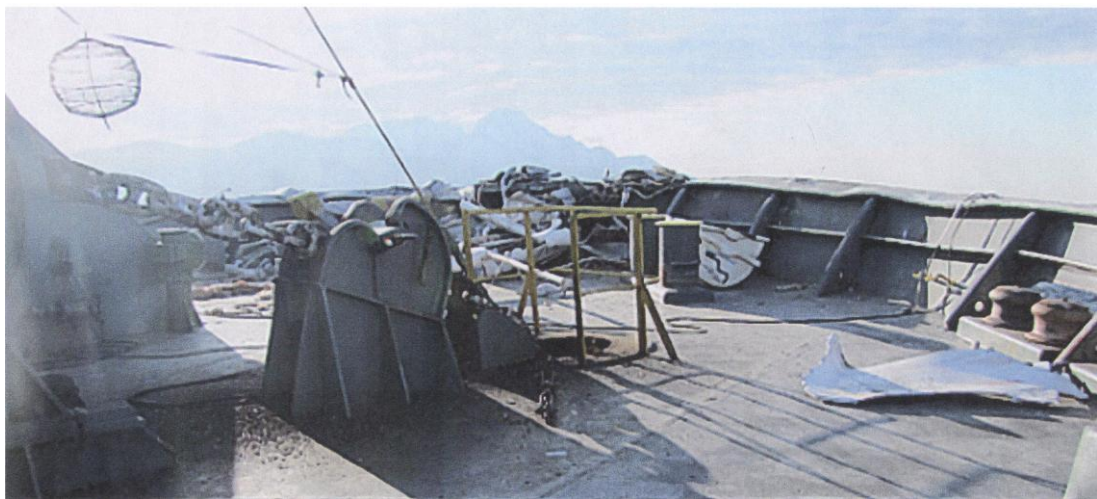
Figura 103. Arriba. Daños en el *ferry* Milenium Dos. Abajo. Daños en el granelero New Glory.

En consecuencia, el *ferry* sufrió daños propios del buque (rotura de planchas y refuerzos del costado de estribor a la altura de la cubierta del garaje, la zona superior del espacio vacío N° 4, el espacio vacío N° 5, los tanques de gasoil bajo el espacio vacío N° 5 y el espacio vacío N° 6), con inundación hasta la flotación de los espacios vacíos N° 5 y 6, y derrame de combustible (vertido indeterminado). Por su parte, 6 pasajeros fueron heridos (rotura de pierna, rotura de un dedo de la mano, politraumatismos y hematuria, traumatismo en menor de edad, policontusiones y problemas cervicales, y esguince de muñeca). Por su parte, es de recalcar que el *ferry* resistió estructuralmente el abordaje por dos razones: el no impacto del bulbo de proa del granelero y la colisión de la proa de este buque por debajo de la cubierta de pasajeros así levantando el bloque central de la superestructura. Por su parte, el granelero sufrió averías de poca importancia, localizados a proa en babor longitudinalmente hacia la escotilla 1 a la mitad de la proa (dobladura de la barandilla, daños en los tubos de ventilación y la baliza, caída del palo de bandera, dobladura del cabrestante y estopor, y abolladura de la cubierta en babor). Estos daños se presentan en la siguiente figura.
